## AMENAGEMENT DU BOULEVARD DE LA VICTOIRE

VRD.12 ETUDES COMPLEMENTAIRES /  
DIAGNOSTIC AMIANTE ET HAP

# Rapport de repérage des matériaux et produits contenant de l'amiante avant réalisation de travaux

<u>Adresse de l'immeuble</u> <b>Boulevard de la Victoire rue de la Distillerie Prélèvements d'enrobés routiers 34230 ST PARGOIRE</b>	<u>Date d'édition du rapport</u> <b>26/10/2018</b> <u>Opérateur de repérage</u> <b>Anthony SIWIECKI 06 21 39 53 94</b>
---	---

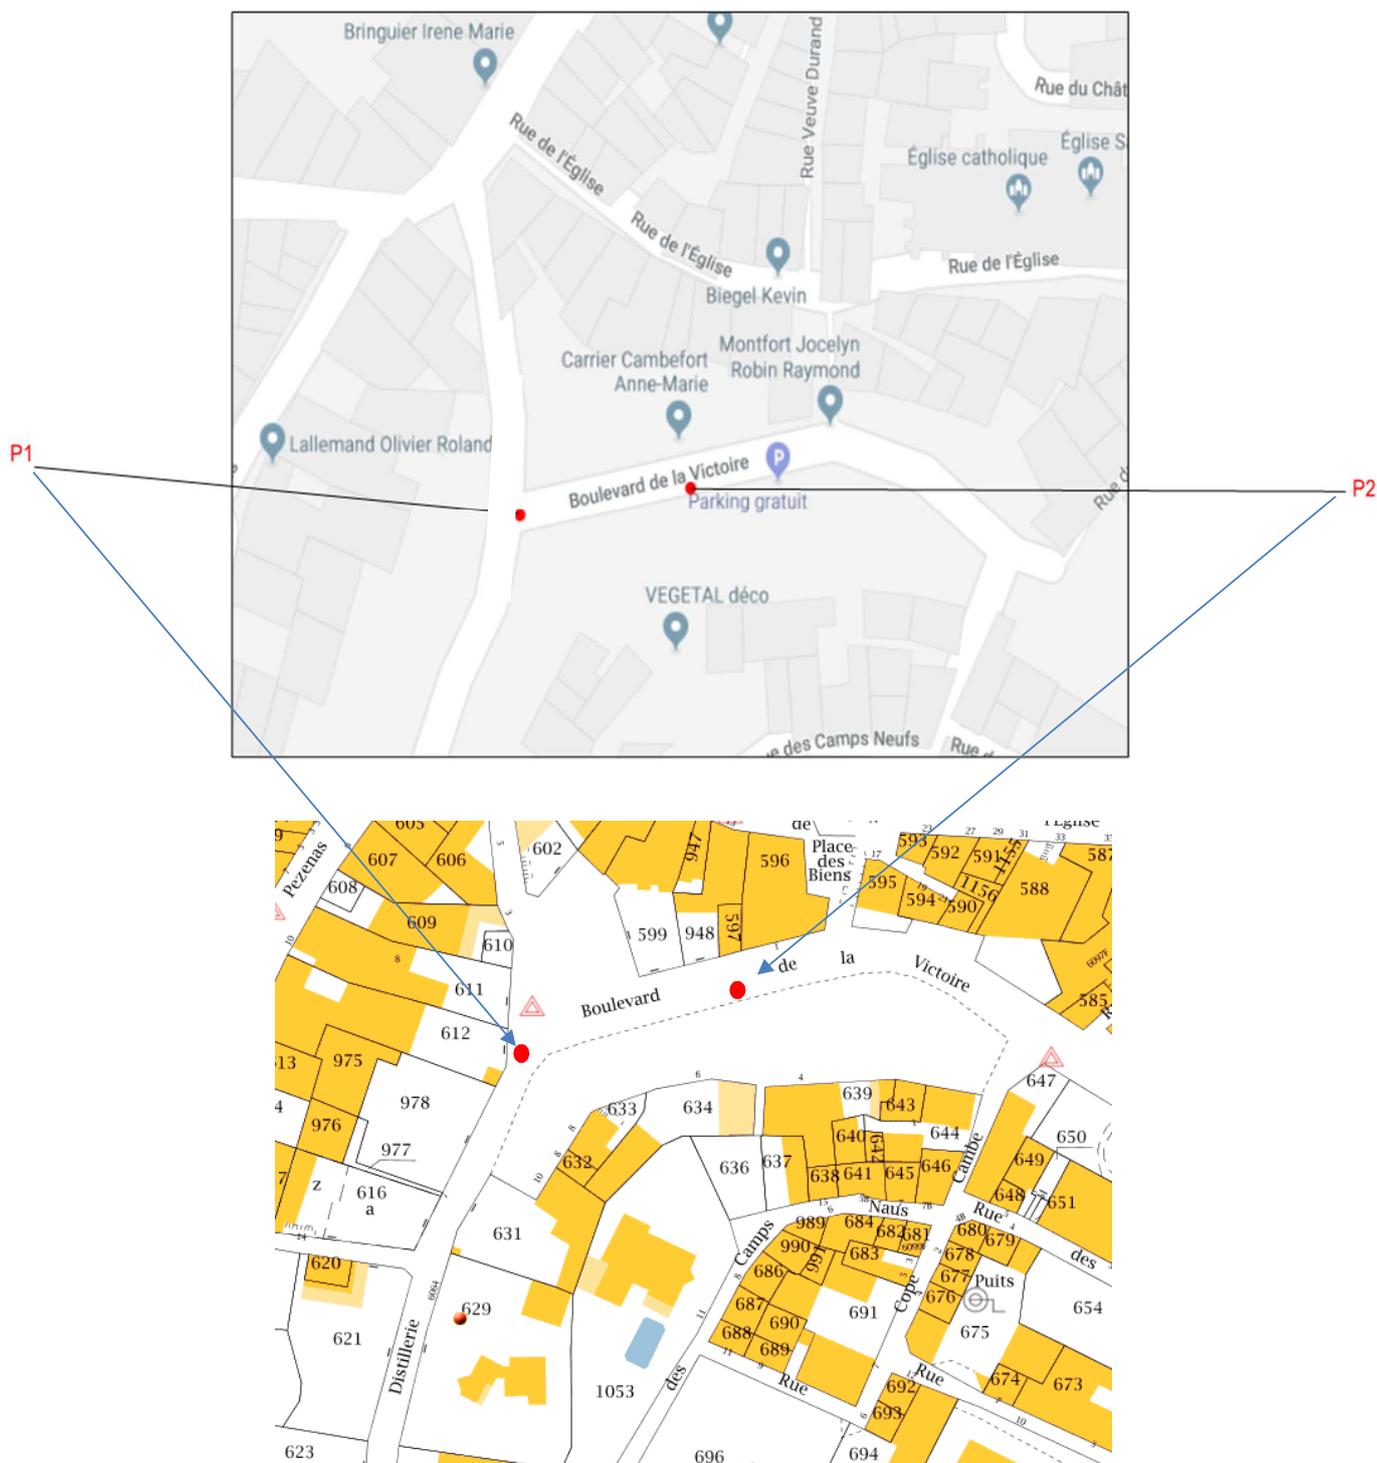
- Planche 1/1 : Boulevard de la victoire

<b>PLANCHE DE REPERAGE USUEL</b>			<i>Adresse de l'immeuble:</i>	Boulevard de la Victoire - rue de la Distillerie
N° dossier: 2018-10-3145 #A1				Prélèvements d'enrobés routiers
N° planche: 1/1	Version: 1	Type: Croquis		34230 ST PARGOIRE
Origine du plan: Cabinet de diagnostic			<i>Bâtiment – Niveau:</i>	Boulevard de la victoire

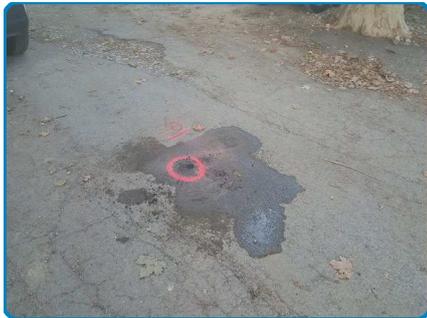
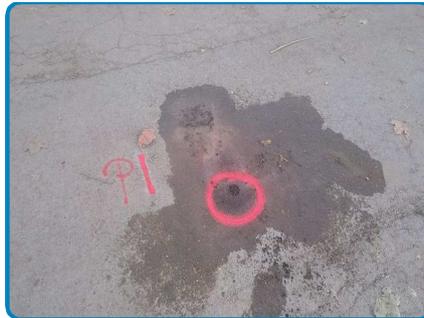
PRLV n° 1 sur P1 - Enrobé bitumineux

Réf.	Date	Localisation	Élément de construction		Amianté	Photo
			N°	Désignation		
P001	25/10/2018	Boulevard de la victoire Revêtement Bitumineux	1	Enrobé bitumineux	Non

N° éch.	Référence client	Description visuelle	Technique utilisée	Préparation		Résultats
				Nb	Type	
001	Boulevard de la victoire – Revêtement Bitumineux \ Enrobé bitumineux	Matériau dur bitumineux de type enrobé (noir)	MET	1	Calcination et/ou attaque acide (méthode interne de traitement)	Fibres d'amiante non détectées

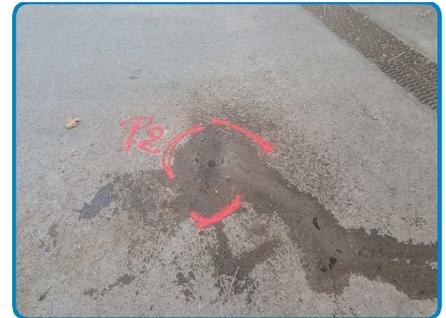
PRLV n° 2 sur P2 - Enrobé bitumineux

Commentaires : Néant					
P002	25/10/2018	Boulevard de la victoire - Rue de la distillerie Revêtement Bitumineux	2	Enrobé bitumineux	Non

N° éch.	Référence client	Description visuelle	Technique utilisée	Préparation		Résultats
				Nb	Type	
002	Boulevard de la victoire - Rue de la distillerie - Revêtement Bitumineux \ Enrobé bitumineux	Matériau dur bitumineux de type enrobé (noir)	MET	1	Calcination et/ou attaque acide (méthode interne de traitement)	Fibres d'amiante non détectées
